Door communicatie Een voorspelbaar eindresultaat

Een vrouwelijke patiënt van 45 jaar stoort zich aan de esthetiek van haar voortanden en wil hier iets aan laten doen. In het verleden zijn er twee gegoten stiftopbouwen en porseleinen kronen geplaatst op elementen 11 en 21. Inmiddels is recessie van de gingiva opgetreden en is een deel van de verkleurde wortels zichtbaar geworden. Door de hoge lachlijn zijn deze randen duidelijk zichtbaar bij mevrouw (afbeelding 1).

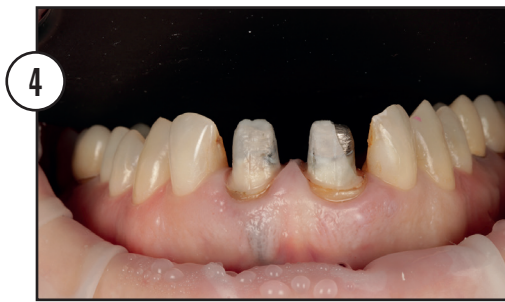
Tijdens de eerste afspraak werden alginaat-afdrukken genomen van boven- en onderkaak. De alginaat voor de bovenkaak dient als leidraad hoe de situatie nu is. Tevens werden er meerdere puttyafdrukken genomen ten behoeve van de tijdelijke voorzieningen na preparatie en om te dienen als 'prep guide' om de afname te beoordelen. De beet werd geregistreerd en de kleurbeoordeling voor de kronen wordt gedaan aan de hand van fotografie. Door gebruik te maken van een grijskaart in combinatie met een polarisatie filter (afbeelding 2) kan de tandtechniker objectief en betrouwbaar de kleur bepalen en kan hij een keramiek-

recept berekenen om de doelkleur van de elementen te behalen.

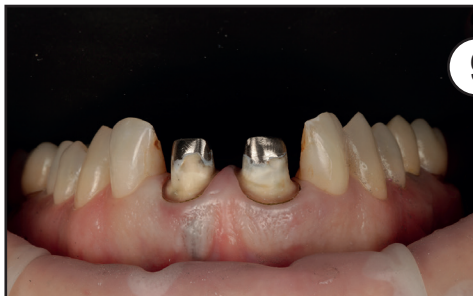
9

Nadat deze aanpassingen waren doorgevoerd werden opnieuw foto's gemaakt en deze werden ook geüpload naar de tandtechnieker (afbeelding 9). Hij gaf zijn goedkeuring op de situatie waarna de definitieve afdruk is gemaakt.

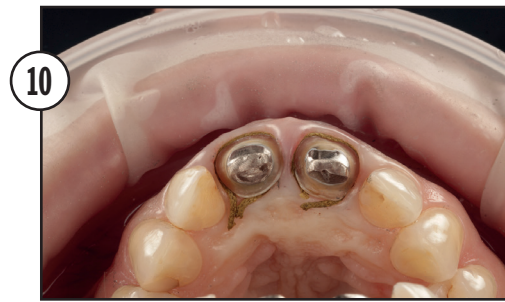
10

Voor het maken van de definitieve afdruk is er gebruik gemaakt van een dubbele draadtechniek waarbij een #00 retractiedraad (Best-cord, CerKamed) per element werd aangebracht (afbeelding 10), vervolgens werd er een doorlopende #0 retractiedraad (Best-cord, CerKamed) aange-

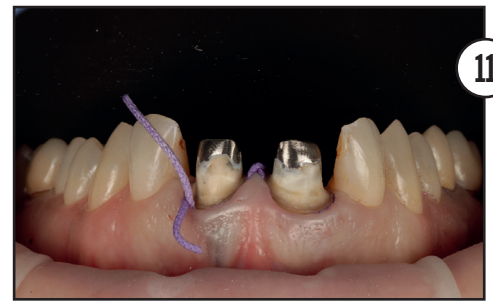
11

bracht voor extra expansie van de sulcus (afbeelding 11). Na verwijdering van deze #0 retractiedraad werden de elementen omspoten met Panasil (kettenbach) en de lepel gevuld met Panasil. Na uitharding van de afdruk werd direct opnieuw omspoten voor een tweede afdruk. Tegenwoordig maak ik altijd twee afdrukken direct achter elkaar. Het kan altijd gebeuren dat er een luchtbel op een kritische plek ontstaat en er is niets zo vervelend dan achteraf horen dat de afdruk niet goed is. Door direct een tweede afdruk te maken vergroot je de kans op een succesvolle afdruk en het kost je op dat moment maar vijf minuten extra tijd (afbeelding 12, 13).

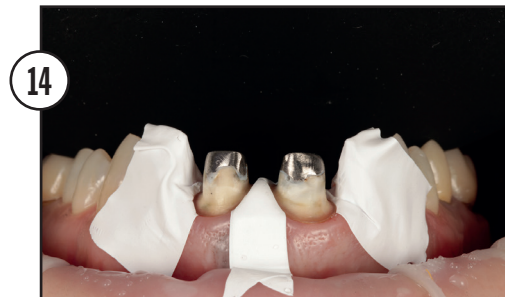
14

met teflon om de papillen vrij te leggen. (afbeelding 14) Dit bevordert de interdentale reiniging waardoor de papillen gezonder zijn op de dag van plaatsen en het minder waarschijnlijk is dat er bloeding of recessies optreden doordat de gingiva gedurende deze periode geïrriteerd is geweest. De tijdelijke restauraties worden vervaardigd met Visalys Temp A2 (Kettenbach).

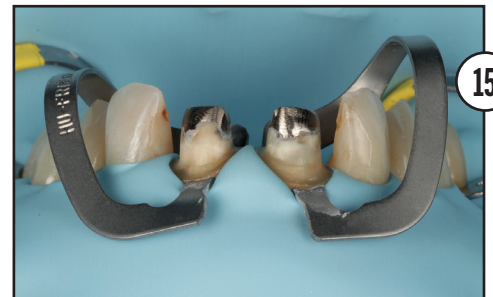
15

gemodificeerde 212 klemmen gebruikt. Door één vleugel te verwijderen is de klem eenvoudig te gebruiken bij restauratieve procedures. Dit kan overigens ook gedaan worden met een #9 klem (afbeelding 15).

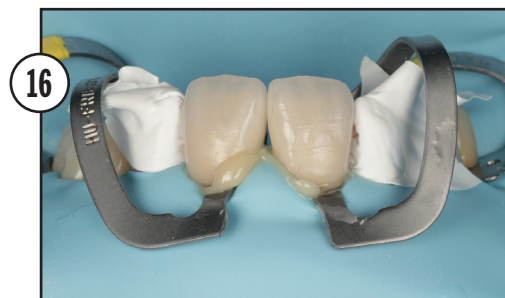
16

Er wordt verwarmd composiet (Clearfil AP-X, Kuraray-Noritake) aangebracht in de kronen waarna beide kronen tegelijk worden geplaatst (afbeelding. 16). De overmaat wordt verwijderd met een dun instrument (Fissura, LM Arte) en een penseeltje (Gradia round brush, GC) en het element wordt vanuit verschillende hoeken belicht (20 seconden vanuit iedere hoek).

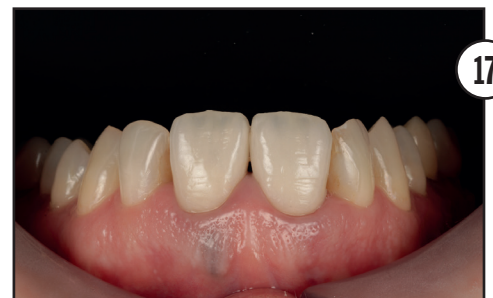
17

Na een week wordt de patiënt gezien ter controle van het werk en het vervaardigen van de eindfoto's. Mevrouw geeft aan erg tevreden te zijn met het resultaat (afbeelding 17).
