# Herbehandeling met porselein

*Een mannelijke patiënt van 17 jaar meldt zich bij mij in de praktijk omdat hij niet tevreden is over de esthetiek van zijn voortanden. In het verleden heeft hij een trauma aan zijn front (11 en 21) gehad, waarna de elementen met composiet zijn gerestaureerd. Meerdere keren is van deze restauraties een stukje afgebroken waarop zijn eigen tandarts heeft besloten om facings te vervaardigen. Vrijwel direct na plaatsing hiervan geeft de patiënt aan dat hij niet tevreden is met het eindresultaat.*

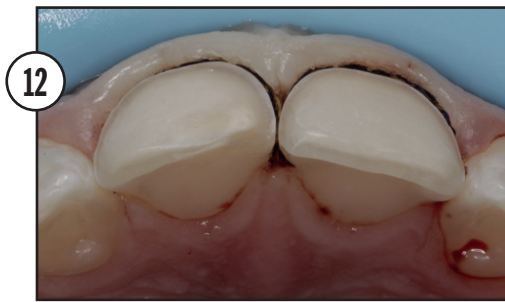
12

Nadat het buccale vlak is geprepareerd en de outline strak en eenduidig aangezet is, worden alle interne hoeken afgerond met soflex schijfjes (afbeelding 10). Vervolgens wordt een retractiedraad (Ultrapak #000) geplaatst ten behoeve van de definitieve afdruk (afbeelding 11 en 12). De definitieve afdruk wordt gemaakt met een één-fase

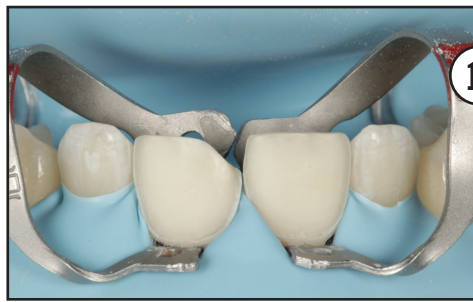
13

Tijdens het plaatsen van de facings wordt retractiedraad (Ultrapak #000) geplaatst en vervolgens worden elementen 15 tot 25 geïsoleerd met behulp van rubberdam (Isodam heavy). Om de outline voldoende zichtbaar te krijgen worden twee gemodificeerde rubberdam klemmen geplaatst (Hygienic #9). Het is zichtbaar dat bij elementen 12 en 22 de rubberdam niet goed geïnverteerd is, desondanks blijft het werkterrein goed droog (afbeelding 13).

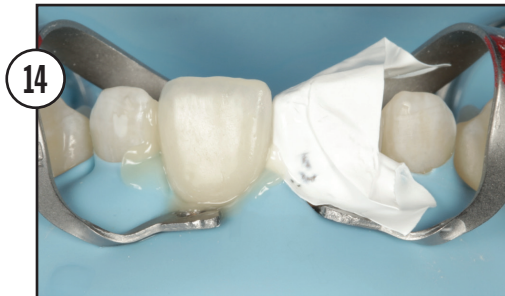
14

Kerr) wordt aangebracht. Ook hier wordt de bonding niet uitgehard. Er wordt verwarmd composiet (Clearfil AP-X, Kuraray-Noritake) aangebracht op het element waarna de facing wordt geplaatst (afbeelding 14). De overmaat wordt verwijderd met een dun instrument (Fissura, LM Arte) en een penseeltje (Gradia round brush, GC) en het element wordt vanuit verschillende hoeken belicht (20 seconden vanuit iedere hoek) (afbeelding 15). Vervolgens wordt de facing op element 11 op dezelfde wijze gecementeerd (afbeelding 16 en 17). Na verwijderen van de overmaat wordt nogmaals gepolymeriseerd met behulp van glycerine gel om de zuurstof inhibitie zoveel mogelijk te beperken.
